技術概要（様式）

技術分類	安全、環境、コスト、ICT、品質、景観		
技術名称	橋梁点検カメラシステム視る・診る	担当部署	代表取締役
NETIS登録番号	KK-110063-A	担当者	毛利茂則
社名等	ジビル調査設計株式会社	電話番号	0776-23-7155
技術の概要	<p>1. 技術開発の背景及び契機</p> <p>社会資本の老朽化対策のうち、平成19年度に国土交通省が施行した橋梁長寿命化修繕計画の策定を契機に橋梁点検に対するニーズが確実視される中で、従来技術である橋梁点検車による点検がその中心に位置している。しかし、現場では橋梁点検車が利用できない橋梁（歩道付橋梁、トラス橋等の特殊橋梁、歩道橋、近接橋、5.5m以下の1車線道路橋、交通規制が困難な橋梁等）が現存していることも現実としてあり、これに注視した点検技術の開発に平成20年度から着手して現在に至り、近接目視のサポート技術としてその完成度が高くなってきたシステムである。</p> <p>2. 技術の内容</p> <p>当該システムの開発コンセプトとしてコンパクトで安全なシステムを目標にした。結果は占有幅1.0m、長さ2.7mのコンパクトなシステムを橋面上の路肩部分に設置することで高所作業を回避した安全な位置で点検が行えるようなシステムとなった。システムは、小型クゴムローラ台車に搭載したもので自走可能で、現場への搬入は小型トラック(2t)にて行い、降車後現地にて点検用のアームの組立を行い点検個所に移動して橋梁路肩部に設置して点検アームを高欄外側に張り出した後、点検アームを降下させ橋梁下面に挿入してそのアーム上のビデオカメラを橋面上から遠隔操作で移動、水平、鉛直回転させて順次橋梁下面の撮影と同時にクラックの幅の測定も行うことが可能となった。</p> <p>3. 技術の効果</p> <p>①橋面上の路肩部分に設置した状態で橋梁下面の点検が可能となったことで、特に歩道付橋梁では歩道幅が1.5m以上あれば歩行者も通しながら、車両規制も回避できるメリットが大きい。②橋梁下面の点検カメラは桁内部の狭隘な空間にも挿入できて鮮明なハイビジョンデジタル画像を取得できる。③カメラのズーム機能で微細なクラックも判読可能。④動画で記録することにより人為的なミス（点検漏れ、劣化診断等）に対する事後検証が可能で且つ、複数の技術者による画像診断で点検精度が向上する。</p> <p>4. 技術の適用範囲</p> <p>当該システムは橋梁点検車が利用できない橋梁に威力を発揮するが特に歩道付橋梁、トラス橋等主構造空間が狭隘な構造形式の橋梁、近接橋梁、歩道橋、幅員5.5m以下の1車線道路橋で全面通行止めが困難な橋梁、桁下空間の小さい橋梁、橋梁点検車による交通への影響を回避する必要のある橋梁等があるが、橋梁点検車が利用できる橋梁にも

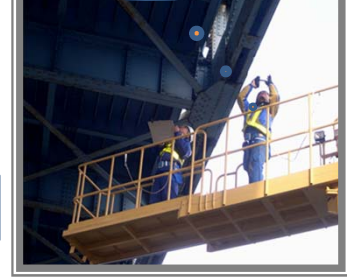
クラックがハッキリと見えない。

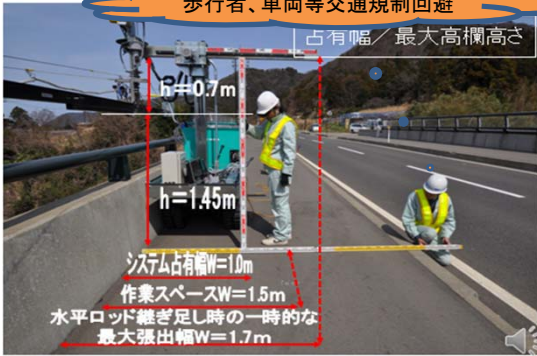
歩行者、車両等交通規制回避

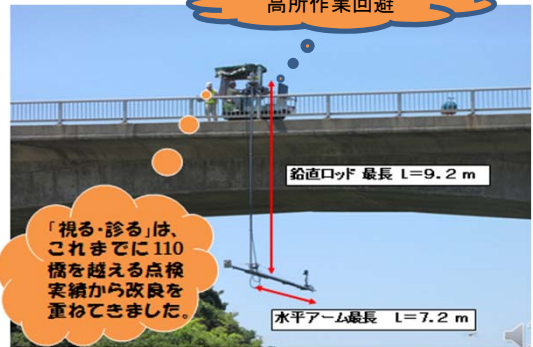
高所作業回避

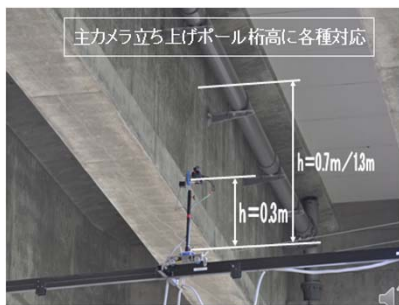
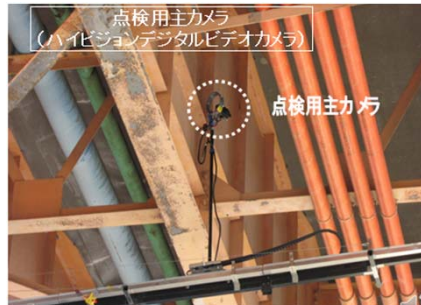
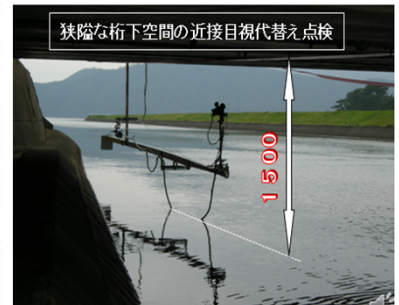
技術の効果: 狭隘部の容易な点検

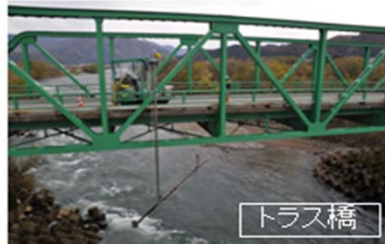
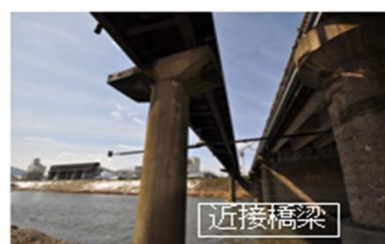
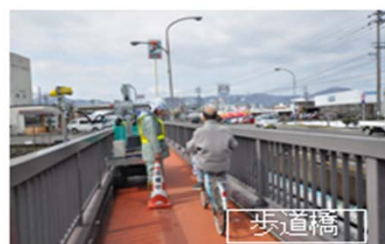
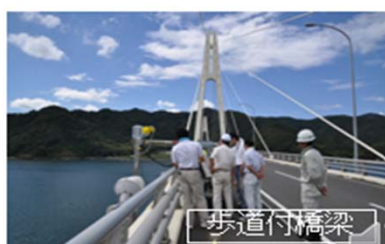
技術の適用範囲: 各種橋梁タイプに適用
