技術概要書（様式）

技術分類	安全・防災 維持管理 環境 コスト ICT 品質 （該当分類に○を付記）											
技術名称	ジオファイバー工法	担当部署	協会事務局									
NETIS登録番号	KT-980183-VE 平成28年度準推奨技術	担当者	榊 裕尚（さかき ひろたか）									
社名等	福岡県ジオファイバー協会	電話番号	092-271-6461									
技術の概要	<p>1. 技術開発の背景及び契機</p> <p>従来の法面保護工は吹付法砕工やモルタル吹付工等のコンクリート構造物によるものが一般的であった。また、景観に配慮して植生工による法面保護も行われていたが、コンクリート構造物と同様の抑制効果は期待できず、併用された場合においてもコンクリート構造物が目立ってしまい周辺環境との一体化が図れないといった課題があった。本工法はそうした課題を解決するために、法砕工と同様の効果を持ちながら全面緑化が可能となる法面保護工というコンセプトで開発された技術である。</p> <p>2. 技術の内容</p> <ul style="list-style-type: none"> ● 従来はコンクリート構造物を使用する必要のあった法面を全面緑化できる技術である。 ● 砂質土に連続したポリエステル繊維を混合した連続繊維補強土を用いて法面を保護する。 ● 連続繊維補強土は砂粒子と連続繊維との摩擦によってせん断強度が増加し、擬似的な粘着力が付与される。 ● セメントを使用しないため連続繊維補強土は緑化可能な植生基盤となり、表面に植生工を施すことで全面緑化が可能となる。 ● 連続繊維補強土と地山補強土工やアンカー工等の抑止工と組み合わせることが可能で、法面の崩壊抑止と補強が可能となる。 <p>3. 技術の効果</p> <p>【経済性】 工期短縮により従来技術（吹付法砕工）よりも安価となる。</p> <p>【工程】 型枠組立が不要であり、連続した吹付施工となるため工程が短縮される。</p> <p>【品質】 従来技術と同等の法面保護機能を有しながら全面緑化が可能となる。また、柔軟性のある補強土であるため、凍結融解に伴う地山の変形にも追従する。</p> <p>【環境】 既存木を残しながらの施工も可能や植栽木の導入も容易である。また、セメントを使用しないため、温室効果ガスの削減に貢献できる。</p> <p>【その他】 部分的に崩壊した法面形状復旧が容易である。また、厚い植生基盤を有するため、モルタル吹付面や岩盤斜面等の緑化困難地の緑化が可能となる。</p> <p>4. 技術の適用範囲</p> <p>【適用できない範囲】</p> <ul style="list-style-type: none"> ● 圧送距離150m 以上、圧送直高45m

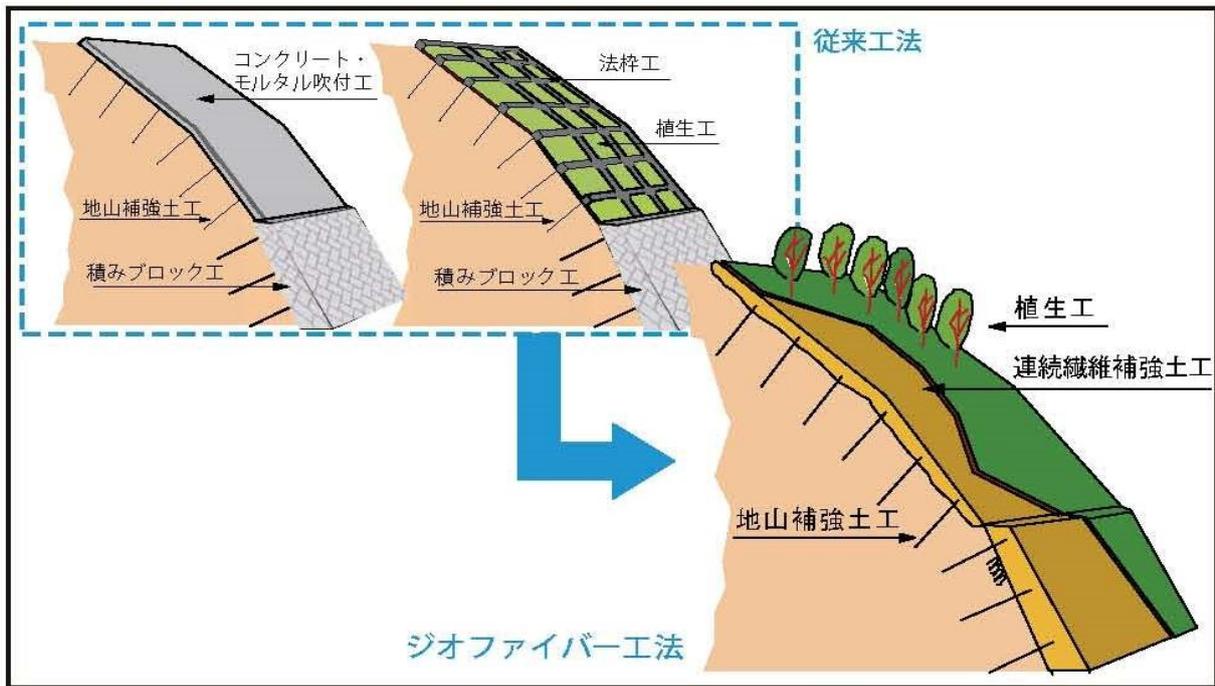
従来工法とジオファイバー工法の比較

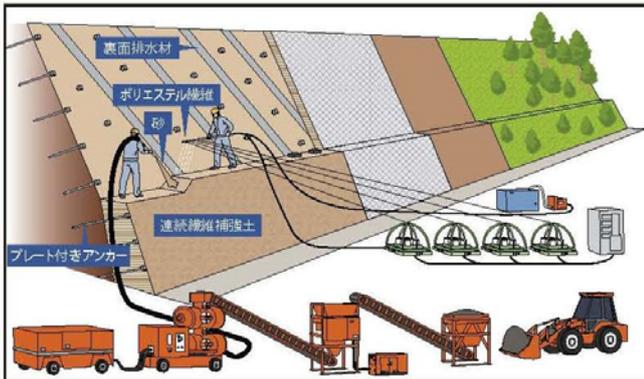
連続繊維補強土の築造状況

左: 空気圧送方式による砂質土の吹付
右: 高圧水による繊維の噴射

連続繊維補強土

連続繊維補強土は、繊維と砂質土との混合土で、擬似粘着力を有し、自立安定します。

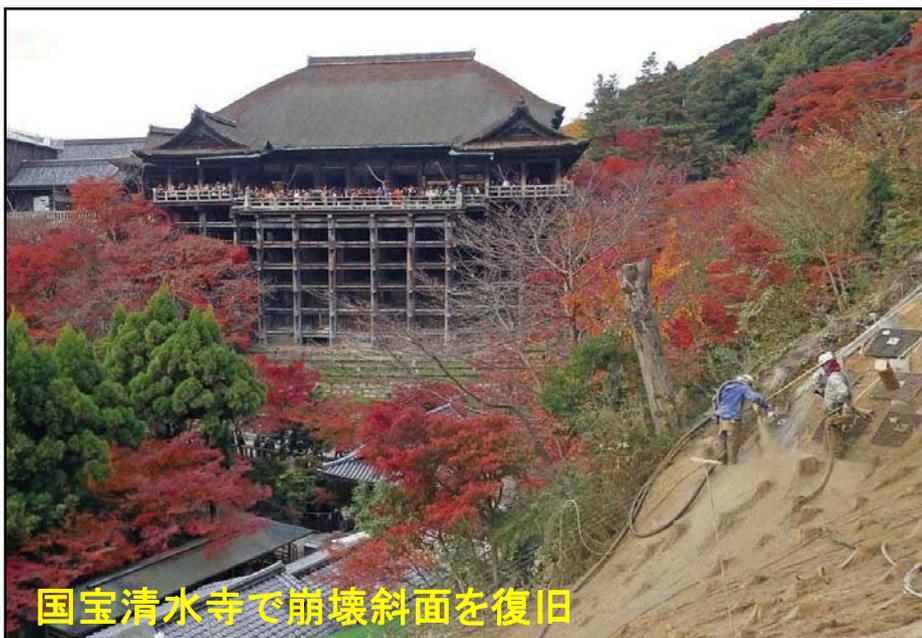
国宝清水寺で崩壊斜面を復旧

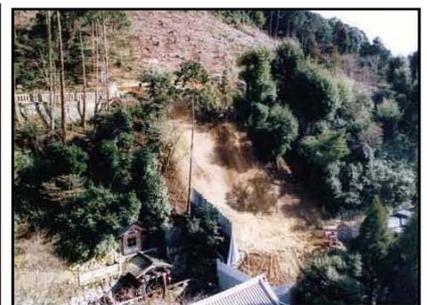
平成 11 年の斜面崩壊

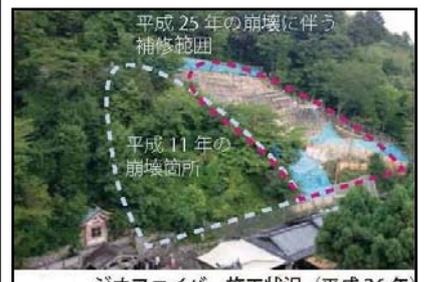
ジオファイバー施工状況 (平成 26 年)
