技術概要書（様式）

| 技術名称 | ジオファイバー工法 | 担当部署 | 協会事務局 |
| NETIS登録番号 | KT-980183-VE 平成28年度準推奨技術 | 担当者 | 榊 裕尚(さかき ひろたか) |
| 社名等 | 福岡県ジオファイバー協会 | 電話番号 | 092-271-6461 |

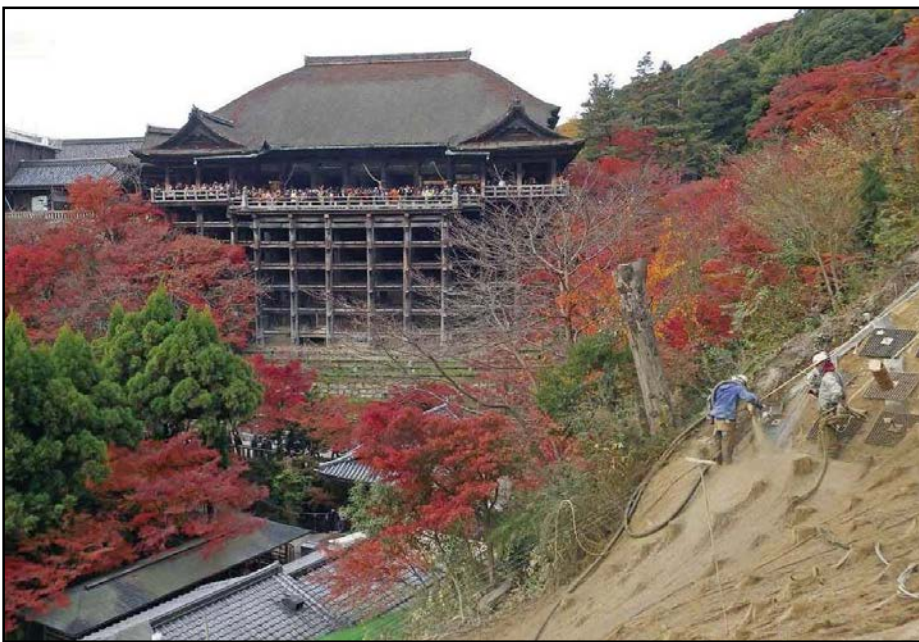
連続繊維補強土

連続繊維補強土は、繊維と砂質土との混合土で、擬似粘着力を有し、自立安定します。

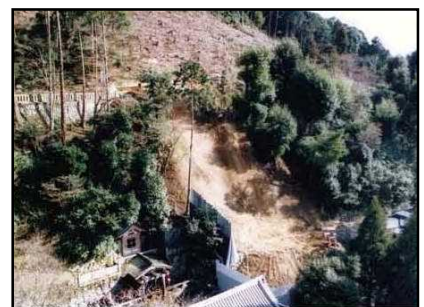
平成 11 年の斜面崩壊
