社会資本の維持管理・更新

平成25年10月28日

1. インフラストックの推移と現状
 2. 笹子トンネル天井版落下事故
 3. 荒廃するアメリカ
 4. 道路の維持管理の実態
 5. 道路の維持管理の基本的な考え方
 6. 首都高速道路の大規模更新等
- 付1. 諸外国の取組み状況
- 付2. 日本橋の歴史

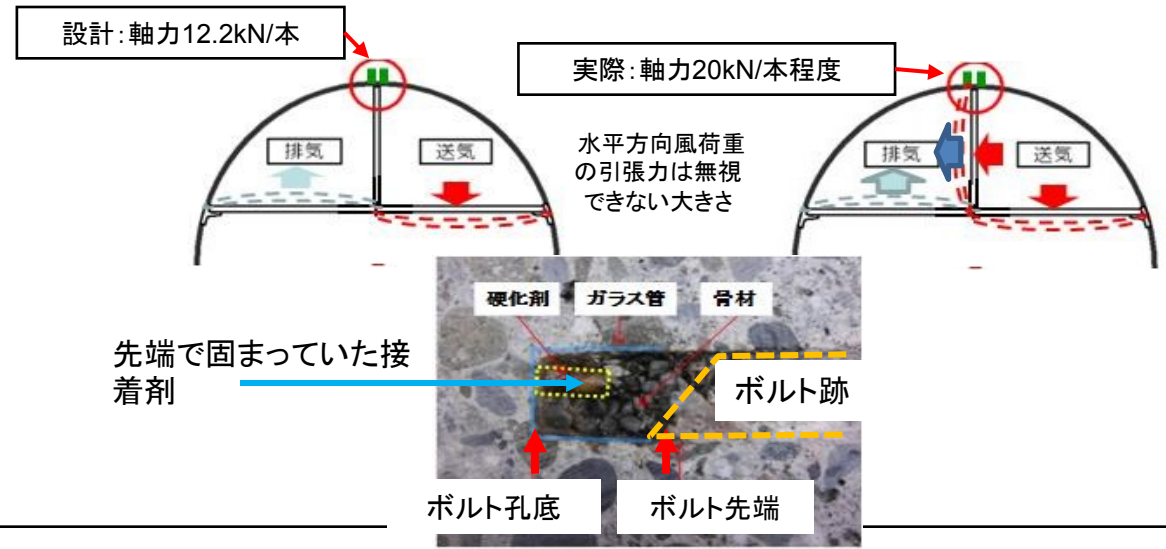
設計・施工

- 換気の風圧によるボルトの引張力の一部が設計に見込まれていなかった
- ボルト周りに充填する接着剤の一部が先端で固まっていた
(引抜強度が十分ではないボルトが当初から存在)

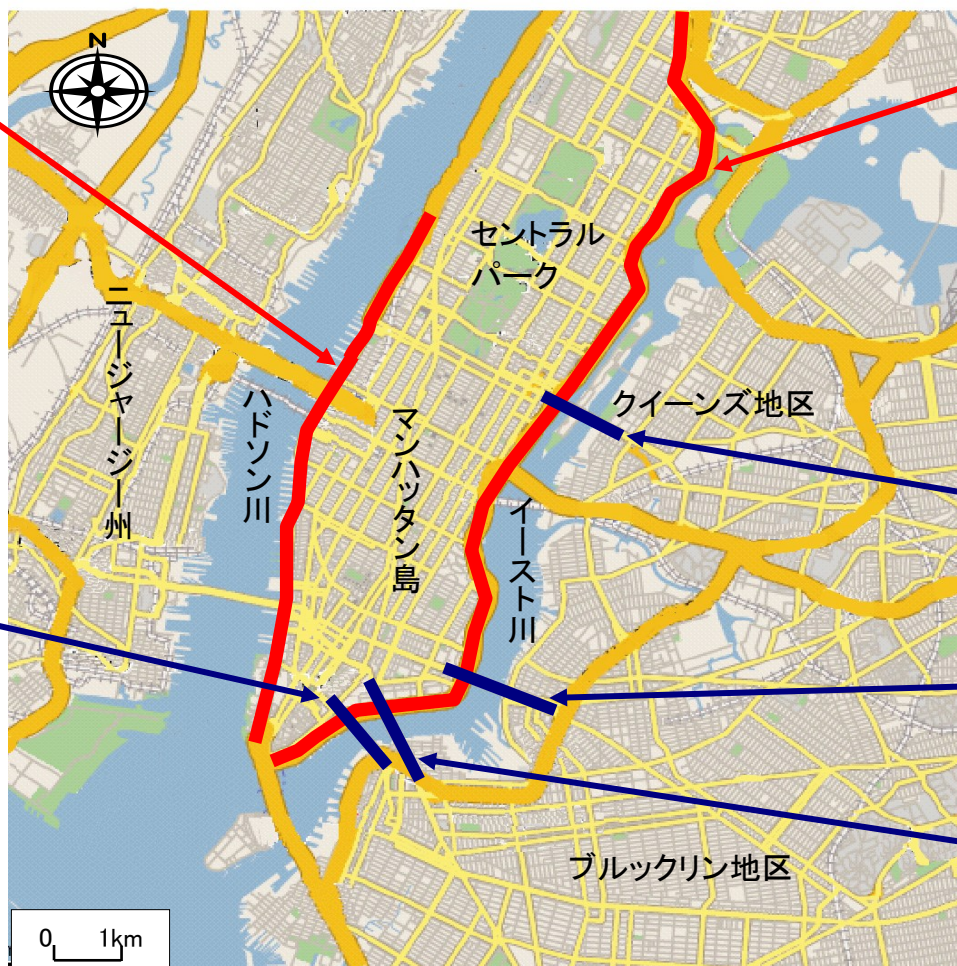
ニューヨークのマンハッタン島では、舗装の劣化とともに、老朽化した橋梁や高架道路の損傷事故などが発生し、部分的な解体や大規模補修が行われた。

- ・コンクリート片の落下、道路陥没が発生
- ・部分的な架け替えや補修を続行(1982年～)

大規模補修(1984年～)

大規模補修(1983年～)

大規模補修(1982年～)

- ・部分的崩落が発生(1973年)
- ・一部の高架道路を解体(1977～1989年)

ケーブルが突然破断し、
通行人が死亡(1981年)

ニューヨーク市の舗装では、
年間70万個のポットホールを
発見(1983年)

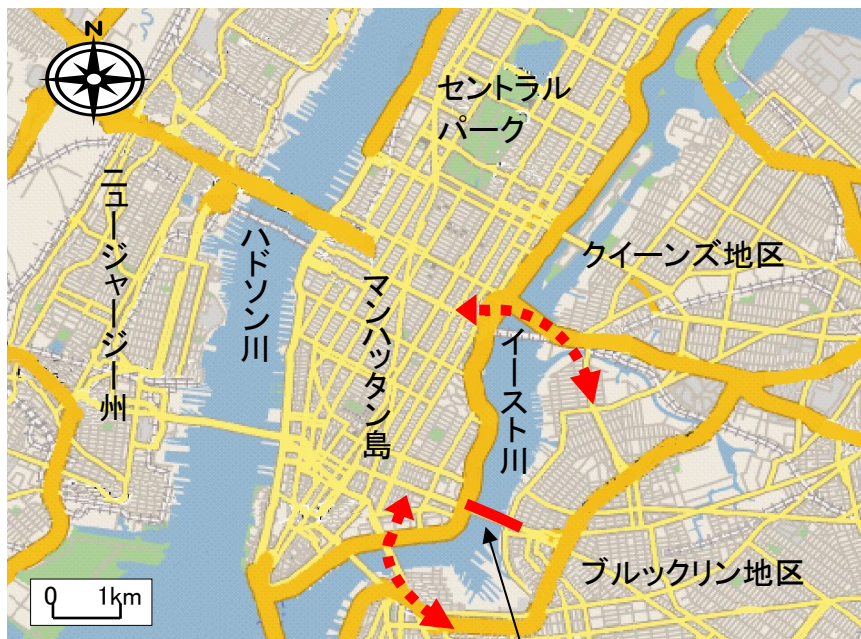
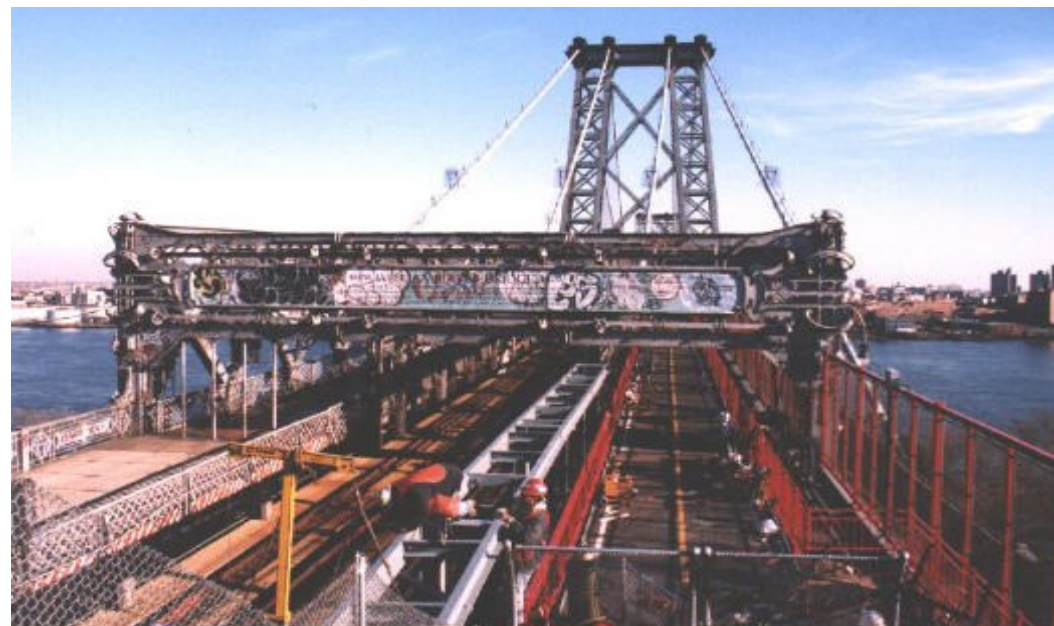
【ウィリアムバーグ橋の大規模補修】

ウィリアムバーグ橋の日当たり交通量は14万台であり、大規模補修により全線通行止めとなった1998年と2002年には、大量の迂回交通が発生した。

桁の取替え工事

「もしきちんとケーブルに油をさしていたら、もし鉄の橋桁や橋脚に定期的に塗装したり掃除をしていたら、ウィリアムバーグ橋はこんなにひどくはならなかった。」(ウィリアムバーグ橋技術顧問委員会委員長シュワルツ教授)

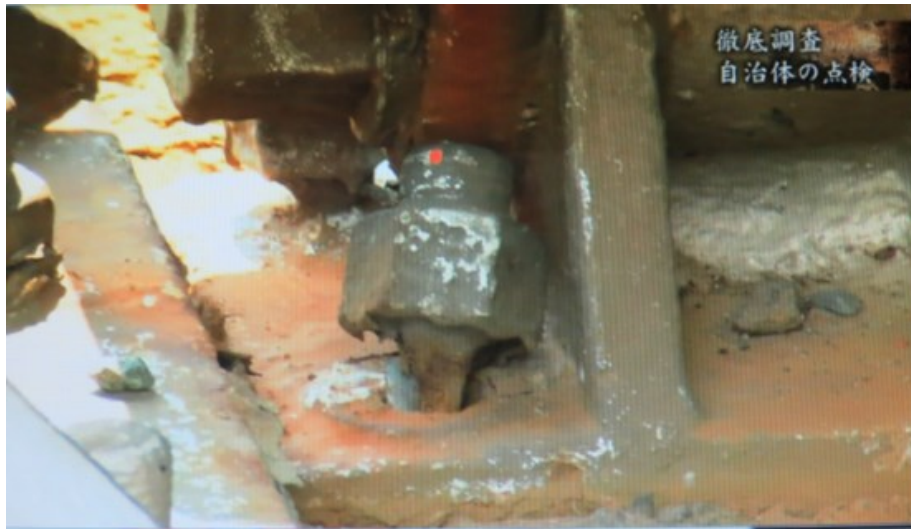
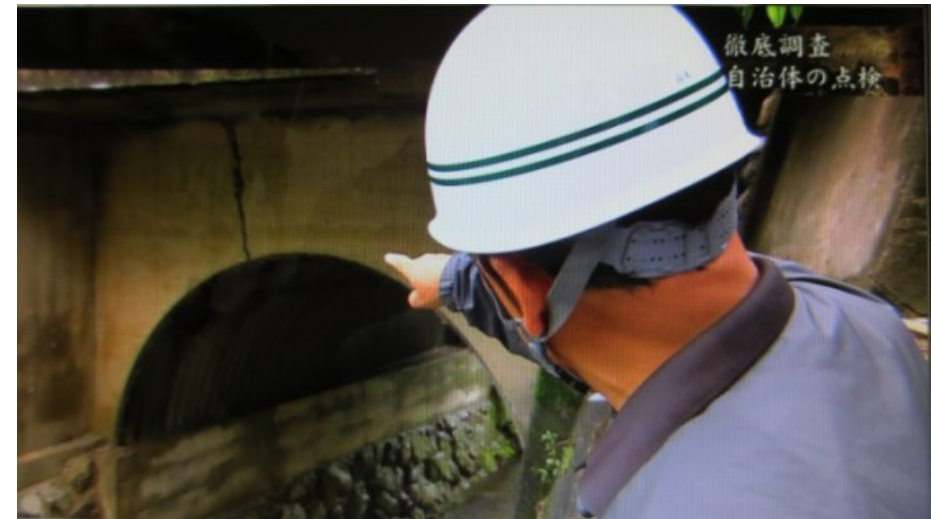
○静岡県浜松市は6000を超える橋やトンネルを管理。今年2月につり橋のケーブル接続部が切れ6人がけがをした。浜松市は事故の10か月前にこの橋を点検していたが、事故の原因となったケーブルの腐食に気が付かなかった。

○根堅大門橋では、アーチ部に大きな亀裂があり貫通している恐れがある。業者の点検した報告書にも写真はあったが、市は深刻に受け止めていなかった。抜き打ち調査を行った63橋のうち23の橋で見誤りがあった。

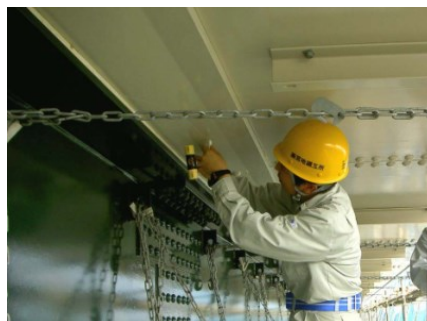
打音検査など
人間の5感に頼った検査

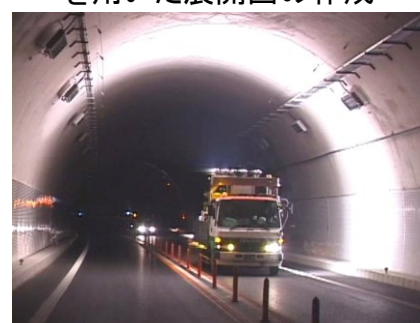
CCDカメラによる画像
を用いた展開図の作成

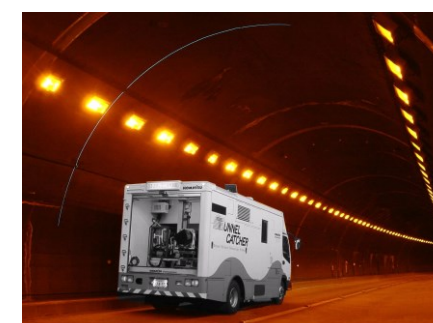
レーザーによる
ひび割れの検出

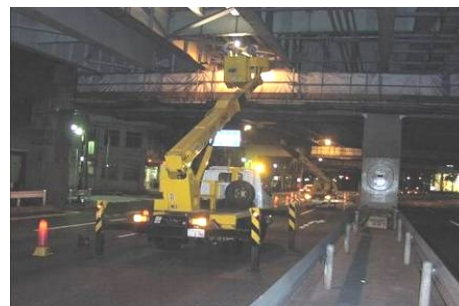
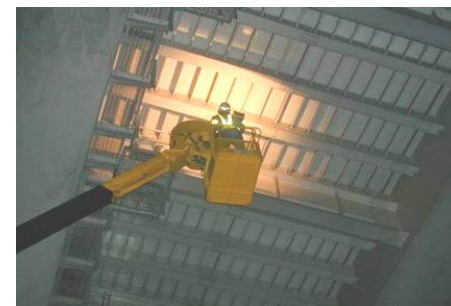
【機械足場(高所作業車)を用いた接近点検】

(1回/5年実施: 路線を定めて実施)

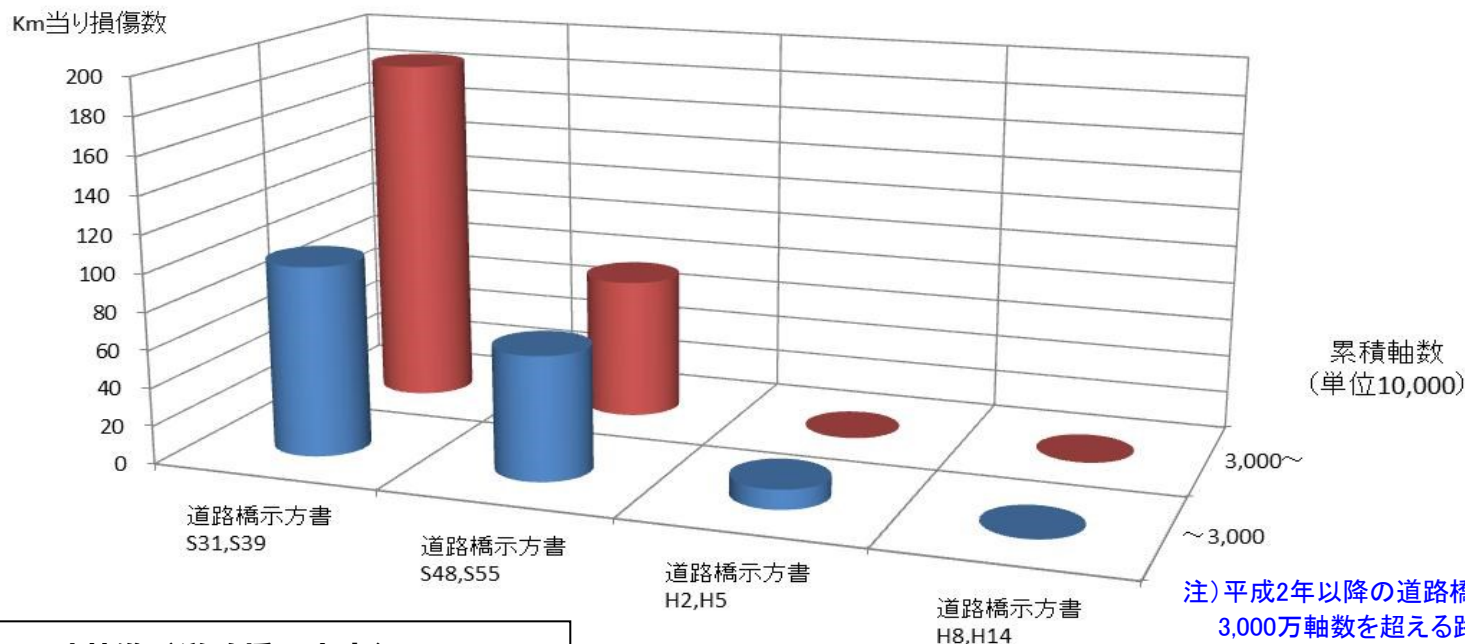
適用基準とkm当り損傷数
（鋼桁クラック+RC床版ひびわれ+PCRC桁ひびわれ）

平成13～22年度の発見損傷データによると、昭和48年の設計基準（道路橋示方書）より前に設計された路線の損傷発生が際立って多く、特に累積軸数が3000万軸数を超える場合には、その傾向が顕著。

○昭和48年設計基準（道路橋示方書）

- ◆活荷重の変更（8t→9.6t）
- ◆鋼桁たわみ制限の強化

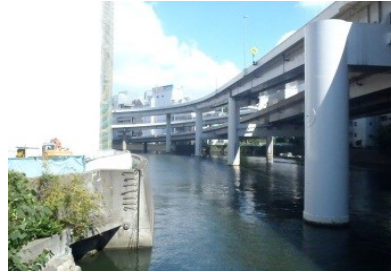
日本橋川内の鋼製橋脚(江戸橋JCT)

- ◆立地条件により維持管理困難な条件に着目
(河川、海上、鉄道)
- ◆構造的に点検困難及び補修困難な構造に着目
(箱桁切欠、栈橋、埋立構造)
