技術概要書（様式）

技術分類	安全・防災 維持管理 環境 コスト ICT 品質 （該当分類に○を付記）		
技術名称	固まる簡易舗装材カタマ®SP	担当部署	九州製鉄所 資源化推進部
NETIS登録番号	QS-130016-VE	担当者	八幡地区/スラグ営業課 藤井 郁男 大分地区/資源化推進室 澄川 圭治
社名等	日本製鉄株式会社	電話番号	八幡地区/スラグ営業課 080-8369-5182 大分地区/資源化推進室 097-553-2549
技術の概要	<p>1. 技術開発の背景及び契機</p> <p>道路、河川、駐車場等の草刈り作業は、草刈り作業に加え草刈り後の草を産業廃棄物として処分する必要があり、作業や処分に費用がかかります。また安全面においては、交通安全上の問題も多く、作業は危険を伴うことを考慮しなくてはなりません。</p> <p>一般的な防草対策であるアスファルトやコンクリート、土系の舗装ではコストがかかり専門的な施工技術も必要となります。そこで、鉄鋼製造に伴い生成する鉄鋼スラグを原料とした、簡易な防草機能を有する鉄鋼スラグ製品を開発しました。</p> <p>2. 技術の内容</p> <p>カタマ®SP(スペシャル)は、鉄鋼スラグ特有の潜在水硬性(水と反応して自ら固まる性質)を活用したバラス舗装材で、適量の散水と重機による転圧を行うことにより、徐々に固化が進行します。</p> <p>通常碎石のバラス舗装と比較すると、強度、耐久性が向上するため、車両の走行はスムーズな状態が継続し、河川護岸天端の管理用道路や林道、農道等の比較的車両交通量の少ない道路への適用に効果的です。</p> <p>また、固化による防草効果がソーラー発電所、遊休地、中央分離帯等の草刈り負担を軽減したい箇所でも有効性を発揮します。</p> <p>3. 技術の効果</p> <p>【簡易な施工】適量の散水と重機による転圧を行うだけで施工後、徐々に固化が進行します。</p> <p>【快適な走行性】通常碎石に比べ強度・耐久性が向上するため、車両の走行はスムーズな状態が継続します。</p> <p>【安価な維持費】通常碎石に比べ強度・耐久性が向上するため、除草費用および林道、農道等の維持管理費の軽減が可能です。</p> <p>4. 技術の適用範囲</p> <p>○ 未舗装土地の活用 ex)国保有空地, 林道, 農道, 作業道, 公園の遊歩道, 漁港整備, 空地, 高速道路やJRの高架下の空地 (自治体, 行政, 民間の空地で多く活用)</p> <p>○ 防草対策が必要な箇所 ex)将来拡幅路線用空地(国交省・NEXCO), 中央分離帯, 河川護岸天端の管理道路, JR軌道脇空地, NTT電波塔整備道</p> <p>5. 活用実績</p> <p>国の機関 297件 (九州 293件、九州以外

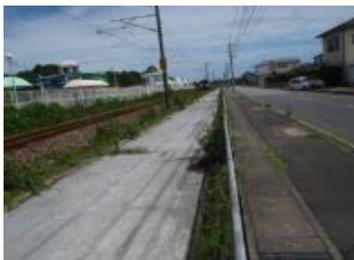
施工後1年8カ月経過
(平成25年8月撮影)

【防草効果確認】

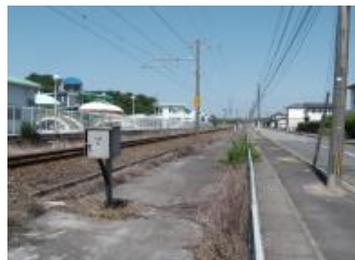
施工後5年6カ月経過
(平成29年6月撮影)

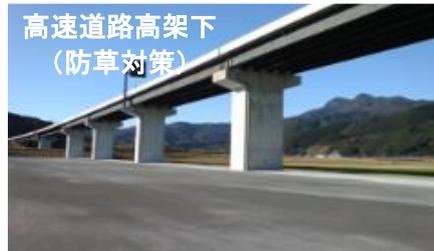
高速道路高架下
(防草対策)

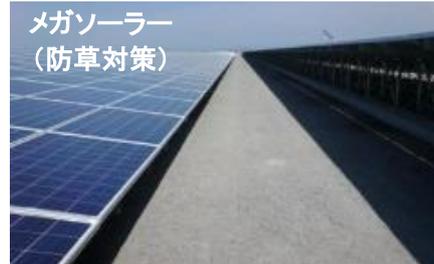
メガソーラー
(防草対策)
