## 技術概要書（様式）

出展技術の分類	安全・防災 <span style="border: 1px solid red; border-radius: 50%; padding: 2px;">インフラDX</span> 維持管理 環境 コスト 品質 <span style="color: red;">（該当分類に○を付記）</span>		
技術名称	改良型弾性波探査	担当部署	九州支店 環境部
NETIS登録番号	KT-190137-A	担当者	福塚 康三郎
社名等	八千代エンジニアリング(株)	電話番号	092-778-2032
技術の概要	1. 技術開発の背景及び契機		
	<p>国内の砂防堰堤は60,000基以上に達しており、これらの施設の中には、施工後30～50年以上経過しているものが数多く現存しています。砂防堰堤のようなマスコンクリート構造物では、経年的に進行するコンクリートの劣化状況を的確に評価し、適切な対策を行うことが求められています。</p> <p>堤体コンクリートの劣化状況を適確に評価する手法としては、外観調査をもとに、ボーリング調査や各種材料試験等を行う方法が一般的ですが、ボーリング調査は「点」の調査であり、健全度を面的に評価できないことが課題となっています。また、ボーリング調査は資機材搬入や仮設の規模が大きいこと等も問題となりやすい点が挙げられます。</p> <p>このため、私たちは、砂防堰堤のようなマスコンクリート構造物の健全度を面的に評価し、かつ足場仮設等も不要となる技術を開発することを目的としました。</p>

改良型弾性波探査 (NETIS:KT-190137-A)

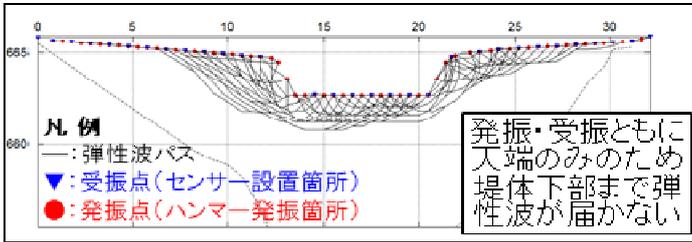
通常の弾性波探査

図-1 通常の弾性波探査との違い(弾性波パス通過イメージ)

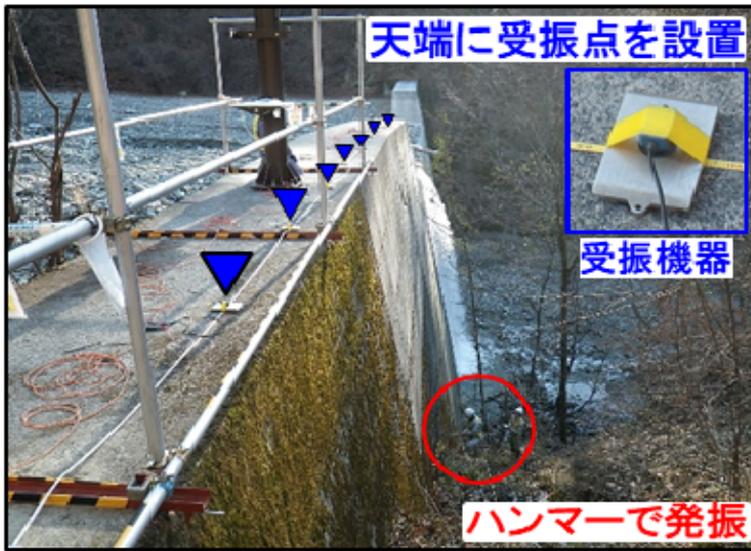
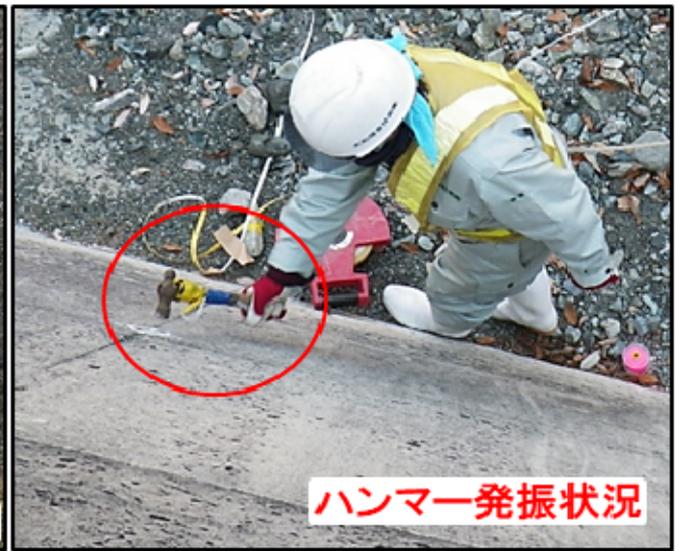
図-2 受振点設置(堰堤天端1mピッチ)及び発振状況(堰堤外周1mピッチ)の例

2. 技術の内容		
	<p>私たちは、一般的な地質調査技術である弾性波探査を改良し、発振点を堰堤外周に、受振点を堰堤天端に配置した「改良型弾性波探査」を用いて、マスコンクリート内を縦横に通過した弾性波をメッシュ単位で解析することにより、弾性波速度構造を面的に可視化し、かつメッシュ毎の弾性波速度を用いて劣化状況を定量的に評価する手法を開発しました。</p> <p>★本技術は、第5回インフラメンテナンス大賞にて優秀賞を受賞しました(改良型弾性波探査(コンクリートモグラフィ)によるマスコンクリートの健全度評価)。</p> <p>★本技術は、NETIS登録されています(コンクリートモグラフィによるマスコンクリートの健全度可視化技術)。</p> <p>★本技術は、特許登録されています(堰堤の弾性波探査方法および堰堤の健全度診断支援装置並びにプログラム)。</p>

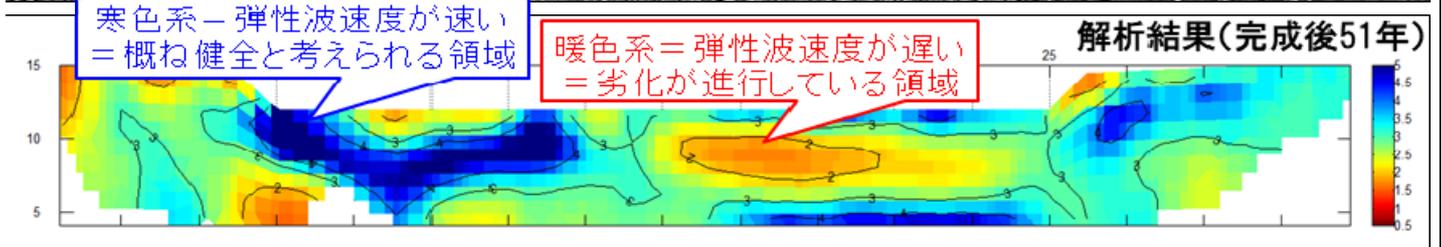
図-3 健全度評価の例

3. 技術の効果		
<p>本技術を用いることにより、構造物の劣化が進み間隙が多く存在する場合やその間隙が浸透水により満たされる場合は弾性波速度が遅くなる傾向が得られ、反対に間隙が少なく健全な構造物では弾性波速度が速くなる傾向が得られることが明らかとなっています(平成26年度・令和2年度砂防学会にて発表済)。</p> <p>したがって、弾性波速度がスポット状に遅くなる箇所(低速度エリア)の分布状況やその速度値等を踏まえ、健全度を評価することが可能となりました。</p> <p>★本技術は、建設コンサルタンツ協会がとりまとめている「まちづくりのDX事例」にも採用されています。</p>
