技術概要書（様式）

技術分類	安全・防災 維持管理 環境 コスト ICT 品質 （該当する分類に○を付けてください）		
技術名称	道路管理画像を用いた路面評価システム	担当部署	営業本部 営業部 技術営業課
NETIS登録番号		担当者	沖野
社名等	西日本高速道路エンジニアリング中国株式会社	電話番号	082-532-1436
技術の概要	<p>1. 技術開発の背景及び契機</p> <p>舗装の維持修繕判断には、MCI(舗装の維持管理指数)が用いられています。MCIを求めるためには、専用の路面性状測定車を用いて、ひび割れ、わだち掘れ、平坦性IRI値を測定する必要があります。高価であるため一部の主要道路しか測定されていないのが実態であり、多くの地域道路では目視評価で補修判断を行っています。</p> <p>限られた予算の中で効率的に舗装保全を行うためには、メリハリのある路面損傷評価の手法が必要であり、簡易で安価な舗装調査方法が求められていました。</p> <p>2. 技術の内容</p> <p>道路管理画像を用いた路面評価システムは、舗装点検要領(国土交通省)に基づく路面調査・評価を安価に実施可能です。自動車専用道路から県道・市町村道まで、効率的な路面管理をご提案いたします。</p> <p>画像は運転者の目線で撮影されることから、路面状況だけでなく、橋梁・トンネルなどの構造物、標識・道路照明などの道路附属物、沿道の利用状況など様々な情報が盛り込まれており、道路の保守・保全に利用できます。</p> <p>高速道路の管理で経験をつんだ当社の熟練技術者が測定から、路面性状評価(当社開発の舗装マネジメントシステム/PMSを使用)を行い、路面舗装工事発注の根拠となる計画立案を力強くご提案いたします。</p> <p>3. 技術の効果</p> <p><特徴></p> <ul style="list-style-type: none"> ・ 画像は運転手目線で撮影 ・ 画像の撮影ピッチは、5mから任意で設定可能(10mピッチの画像を基本) ・ 静止画(Jpeg形式)のためデータが軽く、素早く前後の操作が可能 ・ “クリップボードへコピー”機能で書類作成の効率向上 ・ 安価（従来の路面性状測定車による経費と比べ、1/5程度） <p><オプション機能></p> <ul style="list-style-type: none"> ・ 任意の3方向でカメラを設置、撮影が可能 ・ 乗り心地指数と言われるIRI(国際ラフネス指数)を道路管理画像と関連付けることにより、路面損傷箇所の抽出が可能。 ・ 画像判定(システムと専任技術者の目視点検)によりひび割れ率の抽出が可能 ・ 橋梁、トンネル、交差点名等の任意の着目点(ランドマーク)による検索機能の付加 <p>4. 技術の適用範囲</p>

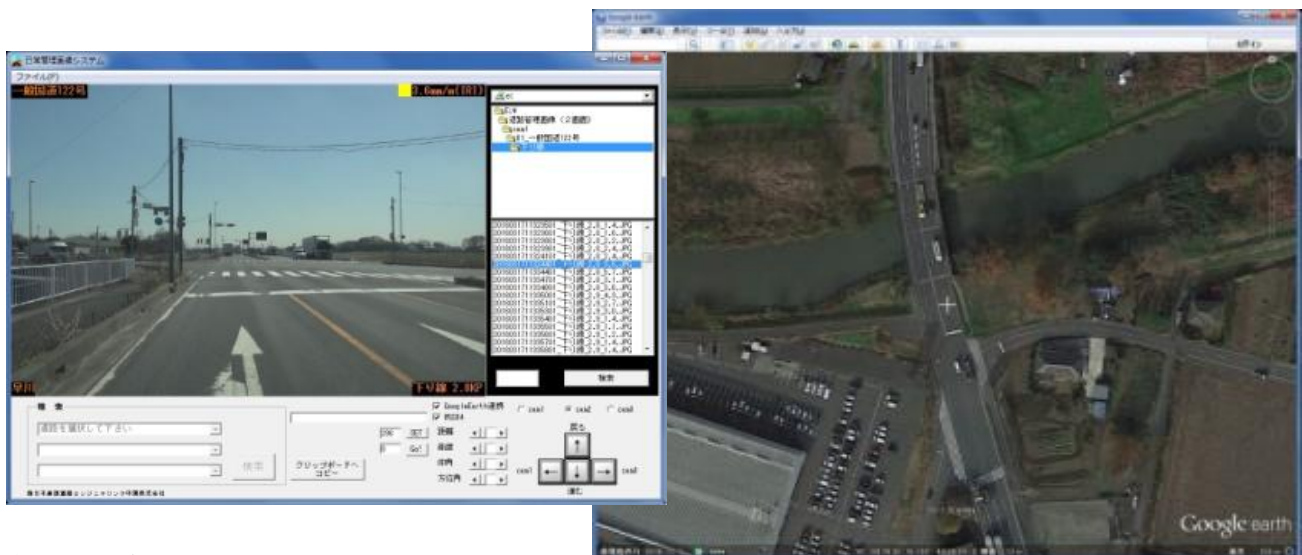
【素早い現地情報の確認】

【専用ビューアーで見た道路管理画像】

路面評価とIRI値
(乗り心地評価と指数)

標識(附属物)

沿道状況

路面状況

キロポスト
(基点からの距離)

※道路管理画像に合わせてGoogle Earthも連動
