# 技術概要書（様式）

## 6. 写真・図・表

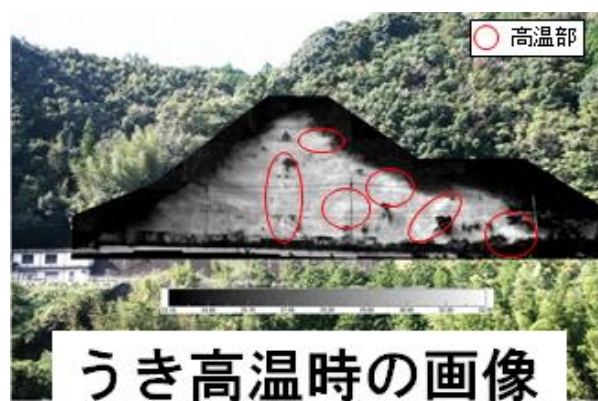
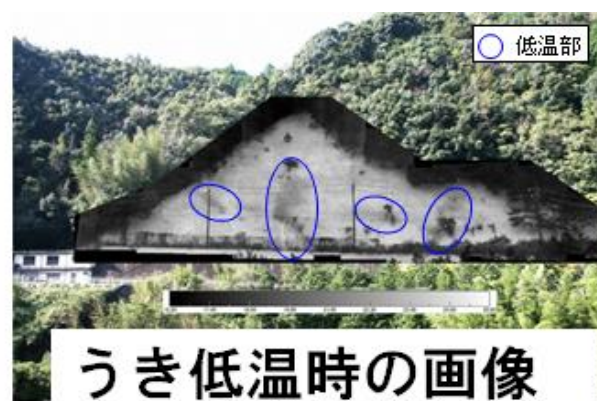
図－3 浮き撮影例(法面)
