# 技術概要書（様式）

# 既設インフラの簡易な CIMモデル

パノラマウォークスルー(360度パノラマ写真+ウォークスルー技術)

## パノラマウォークスルーの活用方法(橋梁の維持管理)

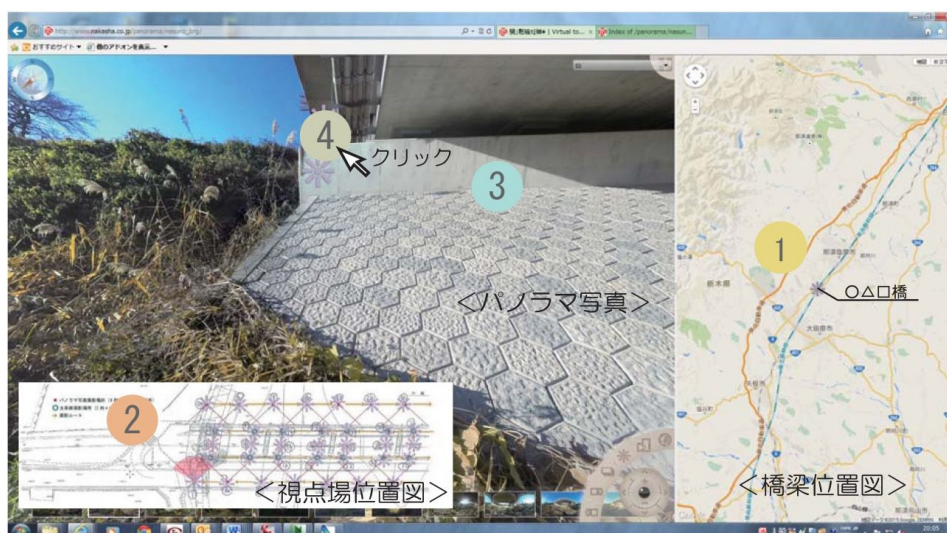
3

パノラマ写真を動かし  
任意の箇所を確認

点検箇所の構造・損傷状況の確認

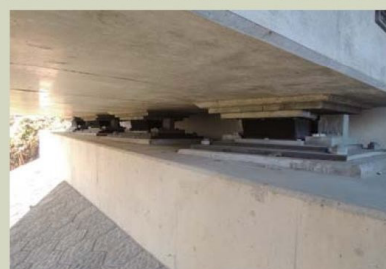
詳細写真

4

詳細を確認したい該当箇所のアイコンをクリックして外部参照 → 属性情報の確認

点検台帳
