技術概要書（様式）

出展技術の分類	安全・防災 インフラDX 維持管理 環境 コスト 品質 （該当分類に○を付記）		
技術名称	ポリマークリート®	担当部署	土木本部営業企画第三部
NETIS登録番号	—	担当者	柴田千穂子
社名等	株式会社 大林組	電話番号	050-3828-4104
技術の概要	1. 技術開発の背景及び契機		
	<p>我が国では、2050年までに温室効果ガスの排出を全体としてゼロにするカーボンニュートラルが宣言されており、産業界では、二酸化炭素排出量削減、脱炭素の動きが顕著となってきている。</p> <p>普通ポルトランドセメントコンクリート（以下、普通コンクリート）は、その主原料であるセメントの生産において、1トン当たり約770kgの二酸化炭素が排出される。このため、セメント産業は、電力、鉄鋼に次いで二酸化炭素排出量が多い産業となっており、二酸化炭素排出削減が重要な課題となっている。セメント産業では、その製造時の二酸化炭素排出量を減らす取り組みとして、省エネ設備の導入や廃プラなどの代替エネルギーを使用する取り組みを進めている。一方で、建設業界においても、セメントの使用量を減らした低炭素型新材料の開発が進んでいる。その1つであるジオポリマーコンクリート（以下、ジオポリマー）は、セメントを全く使用しないコンクリートであり、世界各国で実用化に向けた研究が進んでいる。</p>

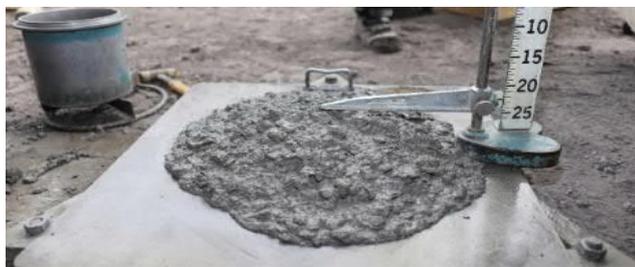
図-5 ポリマークリートスランプ試験状況

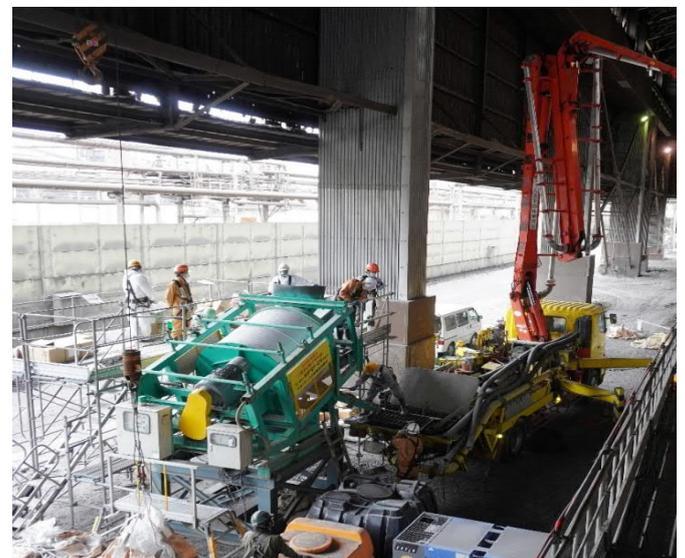
図-8 ポリマークリート現場打設状況

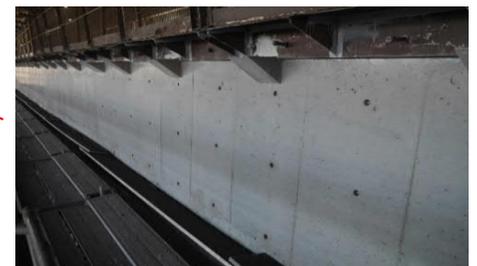
図-10 断面補修施工完了

5. 活用実績			
<ul style="list-style-type: none"> ・高温環境下における暴露試験結果 100℃以上の高温環境下で暴露した後でも、普通コンクリートと比べて強度低下が小さい。 ・日本製鉄東日本製鉄所鹿島地区構内の高温環境の擁壁（鉄筋コンクリート構造）補修工事
