技術概要書（様式）

出展技術の分類	安全・防災	インフラDX	維持管理	環境	コスト	品質	（該当分類に○を付記）
技術名称	道路パトロールシステム		担当部署	九州支社 情報技術部			
NETIS登録番号			担当者	早田 研二			
社名等	株式会社東京建設コンサルタント		電話番号	092-432-8000			
技術の概要	1. 技術開発の背景及び契機						
	<p>国土交通省における国道の維持管理は、管理対象が莫大であるため一部を民間委託で対応しているが、建設業界全体に限らず日本の全ての産業分野において深刻な問題となっている少子高齢化に伴う担い手不足への対策が急務となっている。</p> <p>当該状況を鑑み、国土交通省では、インフラ分野のDX（デジタルトランスフォーメーション）を推進し働き方変革を目指しており、国道維持管理でもデジタルデータを活用した業務効率化が求められている。</p> <p>株式会社東京建設コンサルタントでは、九州地方整備局から令和2年度に受託した道路パトロールシステム導入検討において、道路分野のインフラDX対応として、カメラ映像リアルタイム共有、道路巡回日誌自動作成、映像・AI処理を活用した道路パトロール効率化を検証し、令和3年度にシステム改良を実施、令和4年度に道路巡回日誌自動作成機能を九州地方整備局の全道路系事務所・出張所に実運用システムを展開した。</p>

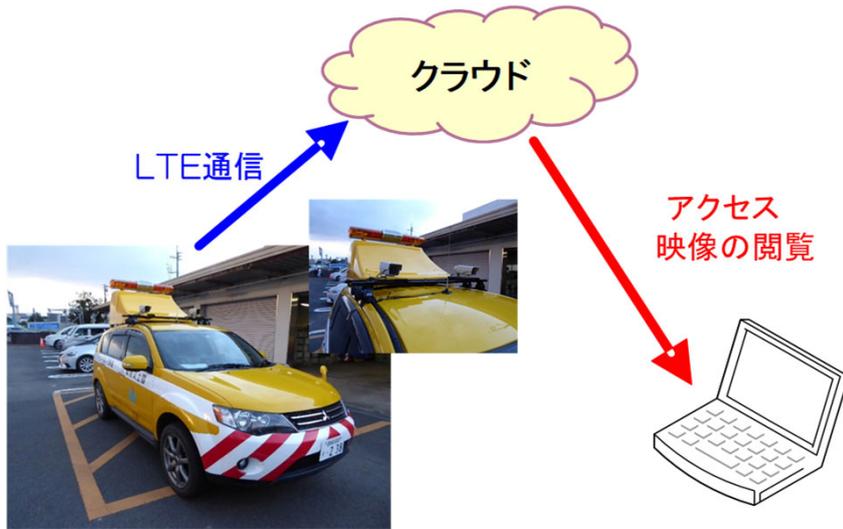
図-1 システム構成概念図

2. 技術の内容						
	<p>令和2年度から令和5年度の4ヶ年に渡る道路パトロールシステム導入検討及び改良業務において、次に示す各種システムを構築した。</p> <p>この中で、②の道路巡回日誌作成支援システムについては、九州地整管内の全道路系事務所・出張所にて運用中である。</p> <p>① 巡回車両の監視カメラ映像をリアルタイムにクラウド伝送し閲覧する映像共有システム ② 道路巡回の効率化や日誌作成の省力化を目的とする道路巡回日誌作成支援システム ③ 監視カメラ画像のAI処理による落下物・ひび割れ・ポットホール等の自動検出システム</p>

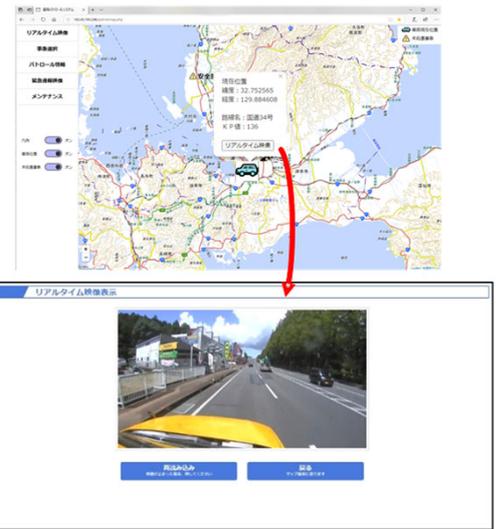
図-2 リアルタイム映像表示

3. 技術の効果						
<p>① 映像共有システムにより、巡回車両の監視カメラ映像を事務所・出張所でリアルタイムに情報共有が可能となる。</p> <p>② 道路巡回で発見された落下物・ひび割れ・ポットホール等の事象については、クラウドのサーバに蓄積され、CSVでのデータ出力やグラフ化による可視化等に対応しており、調査資料作成や事象把握等の解析・分析が可能である。</p> <p>また、事象発生箇所を地図上にマッピングする機能を併用すると、事象の多発箇所を把握し効率的なパトロール計画や保全計画の立案も可能となる。</p> <p>③ 巡回車両に搭乗している巡回員は、タブレット端末を携帯しており、同端末でGPSによる位置情報の自動取得や事象等の写真を撮影し、現場での簡易な操作により事象やコメントの入力が可能となり、当該データを利用して日誌が自動生成されるため、巡回員の作業負担の軽減によりDX対応を実現している。</p> <p>④ 落下物・ひび割れ・ポットホール等の事象自動検出の精度向上により、巡回員による事象の見落としや誤認識削減の効果が発揮される。</p>

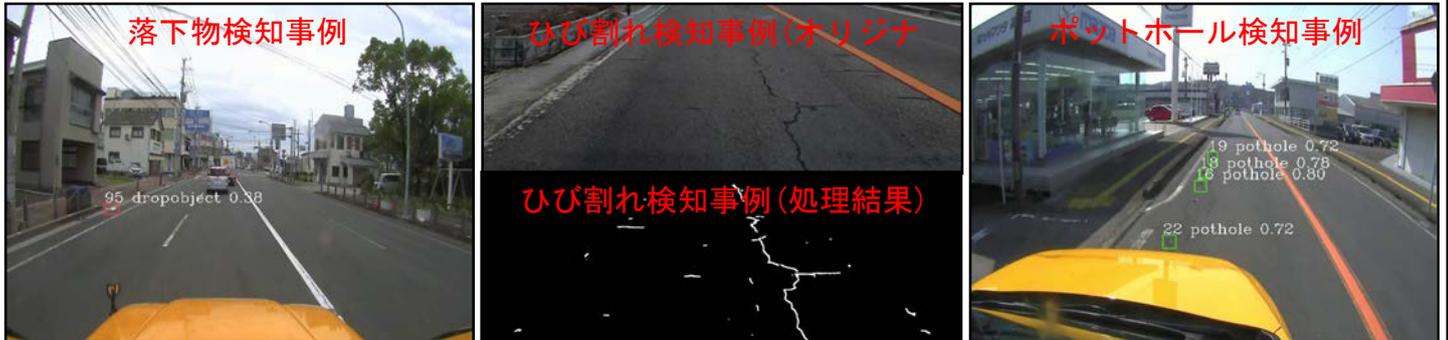
図-3 画像AI処理による事象自動検出事例
